厚真町軽舞遺跡調査整理事務所の被災状況（速報）

■調査者：北海道博物館　水島未記学芸主幹
■対応者：乾哲也学芸員

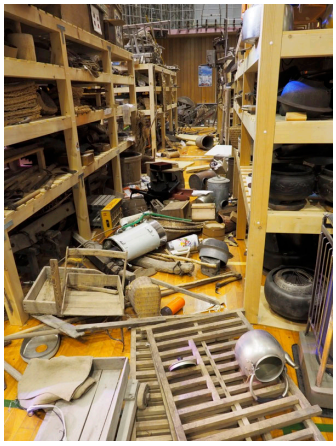
写真15

◎体育館（メインの展示スペース、民族資料・民俗資料・剥製などの収蔵陳列室的な空間）
・現在、天井板の破損による落下等の危険があり、原則立入禁止　［写真 04-05］
・そのため作業員も入れることができず、整理作業はほぼ手つかず
・アイヌ民族資料については、ショウケースの台座からの落下転倒により少なくともシントコ 1 点の破損を確認　［写真 07-11］
・民俗資料（生活資料・産業資料等含む）については、棚からの落下、什器の転倒、他の資料等の落下、天井編の落下などによりガラス製品を中心に多数が破損　［写真 13-32］
・丸木舟は天井板の落下等による破損なし、これだけは最初に救出した　［写真 33］
・天井板の落下対策工事（セーフティネットを張り、危険な）を手配中
・その終了を待って破損状況の全体像の確認および整理作業を順次進めていく

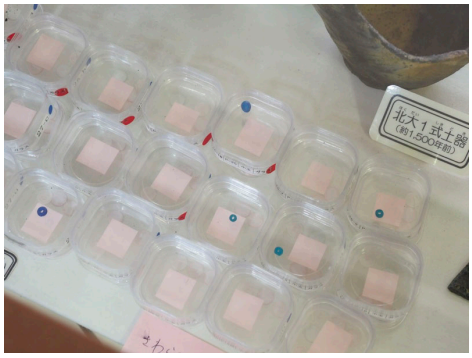
写真36

◎入口ホール等（出土遺物の展示スペース）
・土器の展示棚：棚自体は倒れなかったが土器のうち１～２割が落下　［写真 02］
　・15 点が破損
　・重しを入れていたものは落ちなかった
　・破損は復元の際の接着部のみで、復元は難しくない・棚の上に貼った剥ぎ取りが落下　→　破損なし
（下からドンと突き上げるような揺れで、フックで吊していたのが外れて落下、フックは要注意）
・出土品のガラス玉（続縄文期）が振動で跳ねて散乱し、混ざり合ってしまった　［写真 34-38］
　→以前 X 線による成分分析を行った高橋美鈴氏に、非破壊的検査による個体識別を依頼済
・同様に細石刃（保管場所不明）が跳ねて散乱し、混ざり合ってしまった
　→道教委のアカイ氏・北大のナカザワ氏に個体識別を依頼予定
